# **Memoria de las actuaciones arqueológicas en las Termas Orientales de La Alcudia (Elche, Alicante).**

**Campaña 2017**

**PROYECTO: Arqueología y socialización del conocimiento en La Alcudia de Elche. Las Termas Orientales y áreas circundantes (ASTERO)**

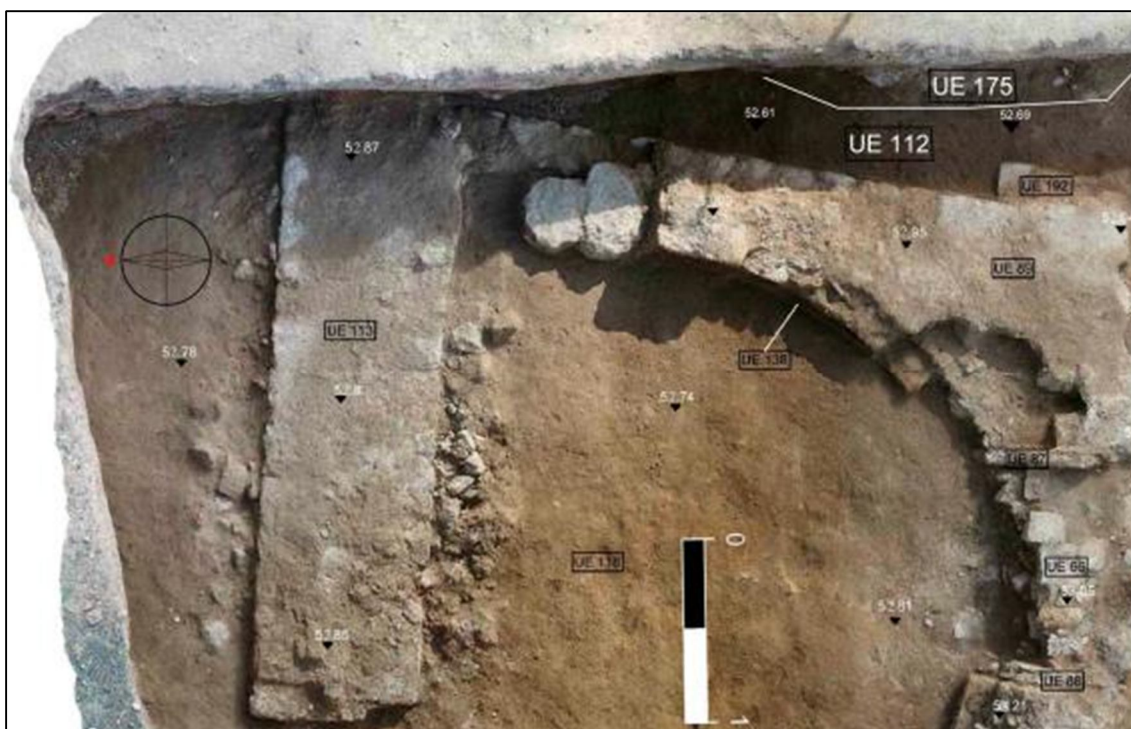
*Fig. 51. Vista parcial del Ambiente 28 y del Ambiente 30, situado al E del mismo. En él se distingue la ubicación de las UUEE 112 y 175*

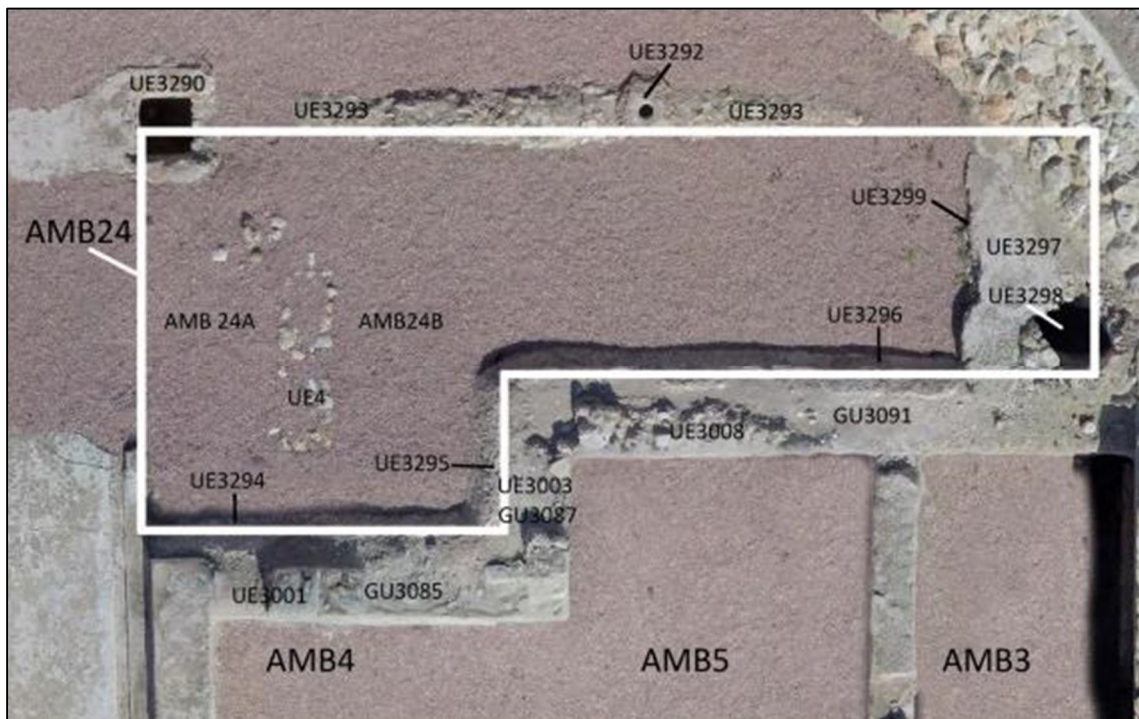
Fig. 55: Denominación de los elementos principales del ambiente 24

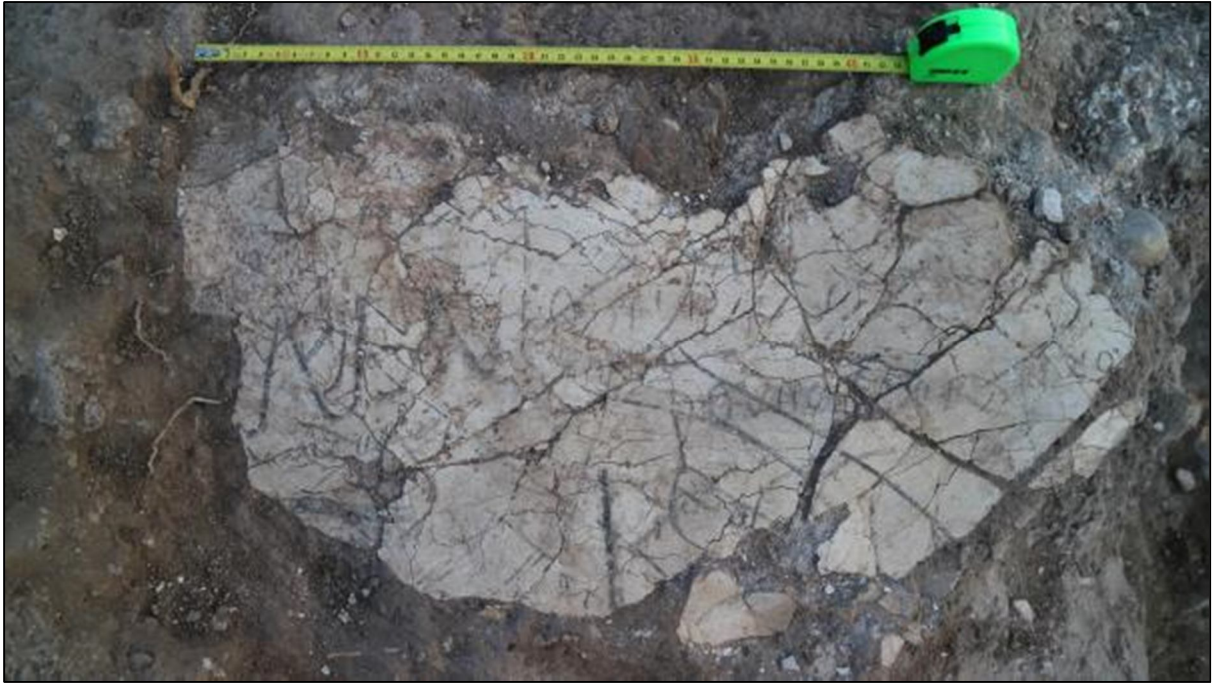
Fig. 73: Placa de enlucido con varios grafiti en la UE 124
